## BAB 4

### ANALISA DAN PEMBAHASAN

##### 4.1.1 Aset Transformator 150 KV di PLTGU Belawan

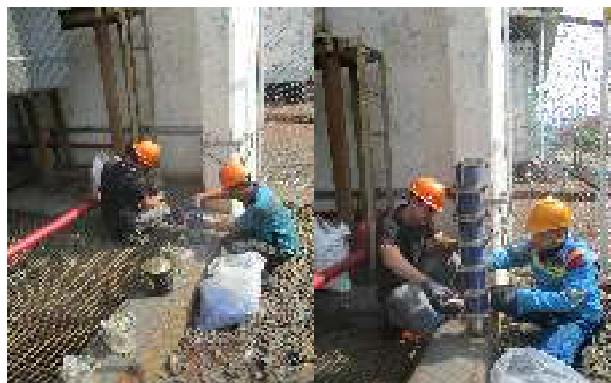
No.	Nama Peralatan	Kondisi	Deviasi
1	Silika gel konservator main tanki	Warna merah muda	Konservator <i>main tanki</i> terkontaminasi kandungan air (lembab)
2	Silika gel konservator <i>tap changer</i>	Warna merah muda	Konservator <i>tap changer</i> terkontaminasi kandungan air (lembab)

Dari data yang diambil ketika dilakukan **pemeliharaan preventif** transformator 150 KV bahwa salah satu peralatan transformator yaitu silika gel berwarna merah muda, berarti silika gel tersebut harus diganti dengan yang baru. Silika gel normalnya berwarna biru, ketika silika gel berubah warnanya menjadi *pink* (merah muda) berarti silika gel tersebut telah menyerap banyak kelembapan. Ketika ia berubah menjadi warna *pink* (merah muda), ia tidak bisa lagi menyerap kelembapan pada proses pernapasan di konservator transformator. Warna merah muda pada silika gel diakibatkan pengaruh naik turunnya beban transformator maupun suhu udara luar, maka suhu minyak akan berubah-ubah mengikuti keadaan tersebut. Bila suhu minyak tinggi, minyak akan memuai dan mendesak

**Gambar 4.2 Penggantian Silika Gel Transformator 150 KV GT 1.1**  
Dokumentasi penulis

No.	Nama Peralatan	Kondisi	Deviasi
1	Silika gel konservator <i>main tanki</i>	Warna biru	Udara di dalam konservator <i>main tanki</i> menjadi normal
2	Silika gel konservator <i>tap changer</i>	Warna biru	Udara di dalam konservator <i>tap changer</i> menjadi normal

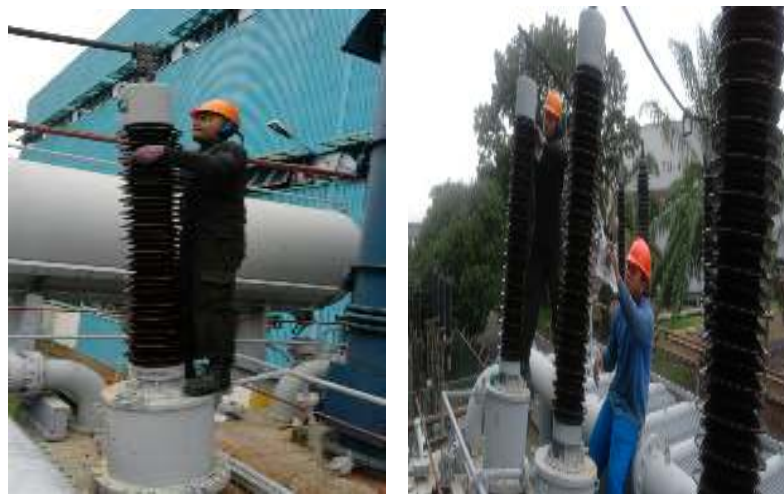
No.	Nama Peralatan	Kondisi	Deviasi
1	<i>Bushing</i> sekunder	Kotor	Nilai tahanan isolasi menurun
2	<i>Bushing</i> netral	Kotor	Nilai tahanan isolasi menurun

Pada saat unit pembangkit stop karena ada terjadinya gangguan (perbaikan memerlukan waktu lebih dari 2 hari) atau adanya pemeliharaan yang sudah dijadwalkan, *bushing* transformator yang kotor akan dilakukan pemeliharaan berupa pembersihan menggunakan *sakaphen* (pasta pembersih). Karena jika *bushing* dalam keadaan kotor digunakan untuk operasi transformator akan mengakibatkan buruknya kinerja transformator. Kotoran pada permukaan *bushing* dapat menyebabkan terbentuknya lapisan penghantar di permukaan *bushing*. Kotoran ini dapat mengakibatkan jalannya arus melalui permukaan *bushing* sehingga mencapai bodi transformator. Umumnya kotoran ini tidak menjadi penghantar sampai endapan kotoran tersebut basah karena hujan/embun. *Bushing* tersebut dapat mengakibatkan kondisi *short circuit*. Selain pembersihan *bushing* tersebut, dilakukan juga pengecekan kekencangan baut-baut pada klem *bushing* tersebut menggunakan kunci momen agar tidak terjadi *losses* atau *stress* tegangan. Gambar 4.4 merupakan proses pengerjaan pembersihan *bushing* sekunder dan netral serta pengerjaan pengencangan baut-baut pada klem *bushing*.

**Gambar 4.3 Pembersihan *Bushing* Transformator 150 KV ST 2.0**  
Sumber dokumentasi penulis

No.	Nama Peralatan	Kondisi	Deviasi
1	<i>Bushing</i> sekunder	Bersih	Performa keandalan <i>bushing</i> sekunder menjadi normal
2	<i>Bushing</i> netral	Bersih	Performa keandalan <i>bushing</i> netral menjadi normal

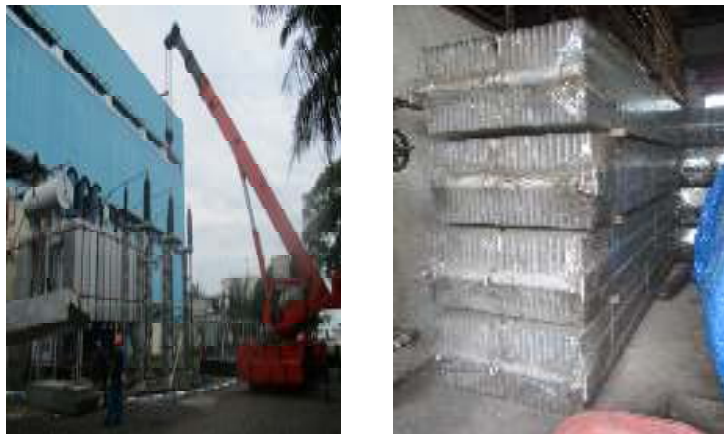
No.	Nama Peralatan	Kondisi	Deviasi
1	Radiator	Bocor	Level oli berkurang dan sitem pendingin kurang maksimal

Dari data yang diambil ketika dilakukan pemeliharaan preventif transformator 150 KV bahwa salah satu peralatan transformator yaitu radiator mengalami kebocoran. Pada radiator yang bocor, titik lubang kebocoran sebelumnya sudah

dilakukan tindakan perbaikan dini berupa pengeleman menggunakan araldite. Karena konstruksi radiator di titik lubang kebocoran sudah berkarat (rapuh) dan tidak memungkinkan dilakukan pengeleman lagi, maka radiator tersebut harus diganti dengan radiator yang baru untuk menghindari berkurangnya volume oli pada *main* tangki transformator. Bilamana volume oli pada *main* tangki transformator berkurang akan menimbulkan panasnya belitan atau gelembung-gelembung udara yang nantinya bisa membuat *short circuit* pada transformator tersebut. Radiator tersebut haruslah diganti dengan radiator baru sesuai rekomendasi hasil pemeliharaan sebelumnya, selama proses penggantian radiator harus diperhatikan *line piping oil*.

**Gambar 4.4 Perbaikan Radiator Transformator 150 KV ST 2.0**  
*Sumber dokumentasi penulis*

Gambar 4.5 merupakan aktifitas serangkaian pekerjaan penggantian radiator di transformator ST 2.0. Sebelum pembongkaran radiator, *valve* oli pada *line piping* dan radiator yang dibongkar harus ditutup semua agar oli tidak mengalir lagi ke radiator tersebut. Oli yang ada di dalam radiator kemudian di *drain* ke tangki penampungan oli sampai tidak tersisa lagi olinya. Setelah radiator kosong dari oli dilakukan proses penggantian radiator baru, setelah terpasang radiatornya maka *valve* dibuka seperti keadaan semula agar oli dapat mengisi ke dalam radiator.

Selama proses pengisian radiator maka level oli pada konservator akan berkurang, oli pada tanki penampungan itulah yang akan digunakan untuk *make up* daripada level oli di konservator. Setelah selesai, semua *venting* dibuka agar udara yang terjebak pada transformator dapat terbang. Karena jika terdapat gelembung-gelembung udara dalam sistem sirkulasi minyak, maka akan membuat terjadinya gangguan seperti *short circuit*, membuat relai *bulchoz* bekerja.

No.	Nama Peralatan	Kondisi	Deviasi
1	Radiator	Tidak ada kebocoran	Level oli dan sitem pendingin kembali normal

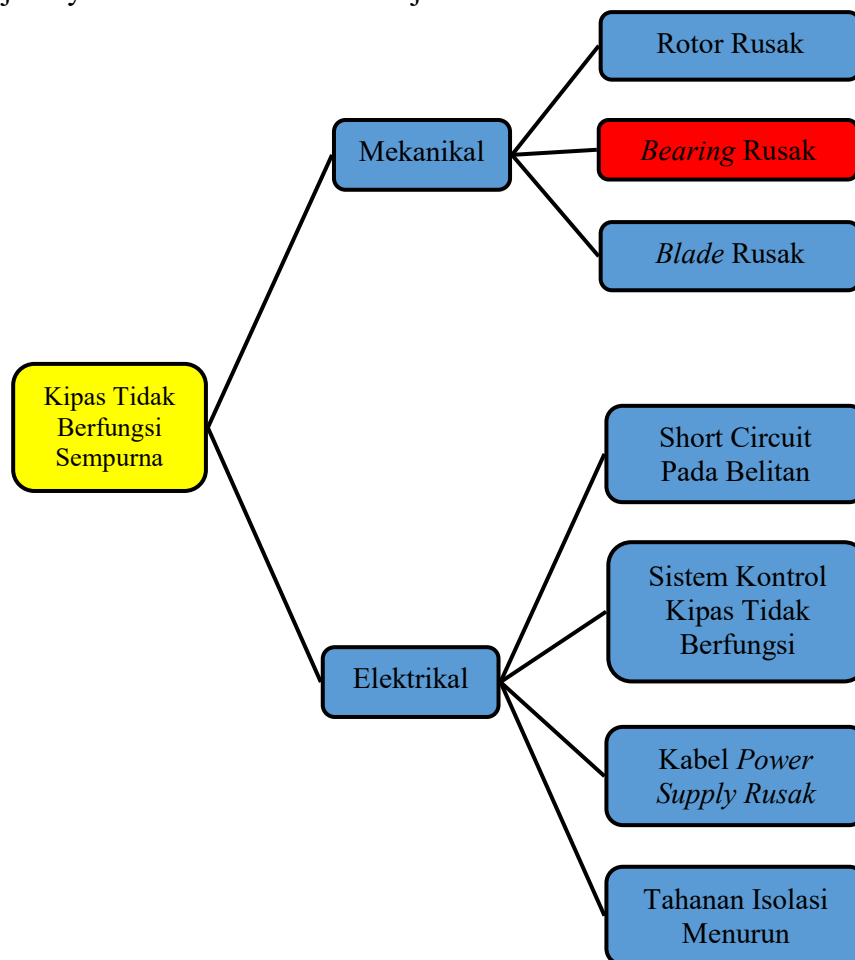
No.	Nama Peralatan	Kondisi	Deviasi
1	<i>Cooling fan</i> AN707	Suara kasar	Performa menurun, beban <i>ampere</i> motor naik, suhu motor dapat menjadi panas

Dari data yang diambil ketika dilakukan pemeliharaan preventif transformator daya 150 KVA bahwa salah satu peralatan transformator yaitu kipas pendingin (AN707) bermasalah, terdengar *noise* pada kipas pendingin tersebut. Setelah dilakukan pengukuran beban *ampere* motor kipas pendingin mengalami *ubnormal*, kemudian dilakukan pengukuran suhu pada motor kipas pendingin asih dalam keadaan normal. Motor kipas pendingin kemudian dibawa ke *workshop* listrik PLTGU untuk dilakukan pemeriksaan dan perbaikan lebih lanjut, karena tidak memungkinkannya dilakukan pekerjaan di area tersebut untuk menghindari terjadinya kecelakaan dalam bekerja.

**Gambar 4.5 Root Cause Problem Solving Kipas Pendingin**

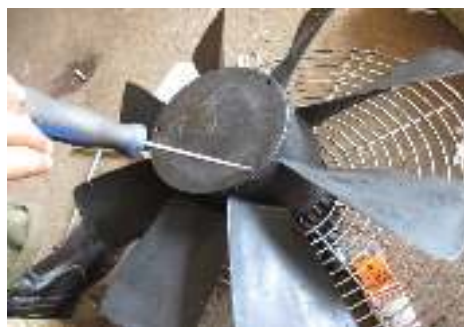
Setelah kipas pendingin berada di *workshop* har listrik PLTGU, sesuai hasil data pemeliharaan preventif bahwa kipas pendingin AN707 mengalami *noise*. Terdapat 2 jenis gangguan pada kipas pendingin yaitu gangguan pada mekanikal dan elektrikal *equipment* tersebut. Jika gangguan yang terjadi berupa *noise*, bisa diprediksi bahwa kipas pendingin tersebut mengalami mekanikal yang *ubnormal*. Besar kemungkinan kerusakan terjadi pada *bearingnya* sesuai dengan *root cause problem solving* pada gambar 4.6 di atas. Selanjutnya motor kipas pendingin dilakukan pembongkaran untuk melihat kondisi bearing motor tersebut. Ternyata *bearing* NDE mengalami *lossness* atau kelonggaran pada mekanik *bearing* yang mempengaruhi motor kipas pendingin saat berputar terjadi *noise*. Kemudian *bearing* tersebut diganti dengan yang baru karena ketika *bearing* mengalami kelonggaran pada mekanikal, *bearing* tersebut sudah tidak dapat diperbaiki atau dipergunakan kembali. Setelah dilakukan penggantian bearing dan dirakit kembali, motor kipas pendingin dilakukan *performance test* sebelum dipasang kembali pada transformtor. Rata-rata *ampere* motor pada ketiga fase sebesar  $\pm 0,8$  A dan suara menjadi normal kembali. Berarti motor kipas pendingin dalam kategori baik dan dapat dipergunakan kembali untuk sistem pendinginan transformator GT 2.1. Gambar 4.12 merupakan proses perbaikan kipas pendingin transformator.

**Gambar 4.6 Perbaikan Kipas Pendingin**  
Sumber Dokumentasi penulis

No.	Nama Peralatan	Kondisi	Deviasi
1	<i>Cooling fan</i> AN707	Suara normal	Performa normal, beban <i>ampere</i> motor normal, suhu motor menjadi normal
